ЭЛЕКТРОШЛАКОВАЯ НАПЛАВКА ЗУБЬЕВ ВАЛ-ШЕСТЕРНИ ВРАЩАЮЩЕЙСЯ ОБЖИГОВОЙ ПЕЧИ*

С. М. КОЗУЛИН, инж., И. И. ЛЫЧКО, канд. техн. наук (Ин-т электросварки им. Е. О. Патона НАН Украины),
Г. С. ПОДЫМА, инж. (НТУУ «Киевский политехнический институт»)

Изложен опыт применения электрошлаковой наплавки при исправлении дефектов зубьев подвенцовой вал-шестерни вращающейся обжиговой печи, возникших в процессе ее изготовления.

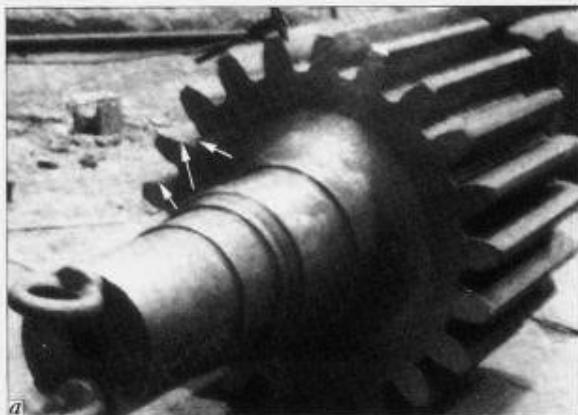
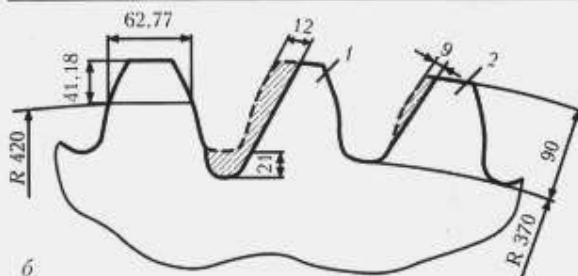
В ПО «Волгоцеммаш» на завершающей стадии изготовления подвенцовой вал-шестерни привода вращающейся обжиговой печи диаметром $3,6 \times 110$ м были обнаружены дефекты в двух зубьях, не подлежащие исправлению согласно существующей на предприятии технологии изготовления таких изделий (рис. 1). Вал-шестерня (модуль зуба $m = 40$, количество зубьев $z = 21$, длина зубьев 700 мм, диаметр выступов 920 мм, масса вал-шестерни 4150 кг) была изготовлена из цельной поковки стали 34ХН1МА [2] и предназначалась для поставки на Николаевский комбинат строительных изделий для установки в печной агрегат.

После нарезки зубьев на одном из них было обнаружено недопустимое занижение впадины и эвольвентного профиля по всей длине зуба, на другом — срезана часть профиля. В результате дорогостоящую деталь, прошедшую практически все стадии механической обработки, отдел технического контроля завода признал окончательным браком.

Рис. 1. Вал-шестерня привода вращения обжиговой печи с дефектами зубьев, образовавшимися при ее изготовлении (а), и схема дефектов зубьев (б): 1 — зуб с заниженной впадиной и срезанной частью эвольвентного профиля; 2 — зуб со срезанной частью эвольвентного профиля

«Волгоцеммаш» решили восстановить забракованную вал-шестерню с применением электрошлаковой наплавки (ЭШН). Для этого разработали технологию ЭШН и специальную технологическую оснастку. При этом необходимо было обеспечить не только качество восстановления зубьев, но и сохранить геометрические размеры вал-шестерни. Главная задача заключалась в том, чтобы в процессе ЭШН не допустить возникновения продольных остаточных напряжений в теле вал-шестерни, превышающих область упругих деформаций для данного конструкционного материала.

Учитывая, что дефекты зубьев находились лишь с одной стороны эвольвентного профиля, решили не удалять тело дефектных зубьев, как это делали обычно [1], а осуществить одностороннюю наплавку каждого зуба с последующим восстановлением формы рабочих профилей с помощью модульной фрезы на зубофрезерном станке. Для проведения восстановительных работ изготовили специальную технологическую оснастку: стойку с консольным кронштейном для крепления стрелочных индикаторов часового типа, плиту с опорными планками, медные водоохлаждаемые накладки специальной конструкции, графитовый тигель, графитовый электрод с электрододержателем, сифонную воронку и др.

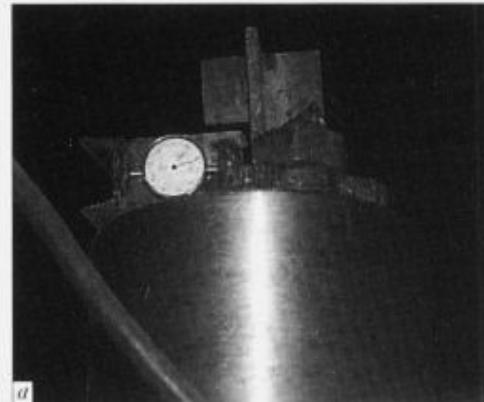
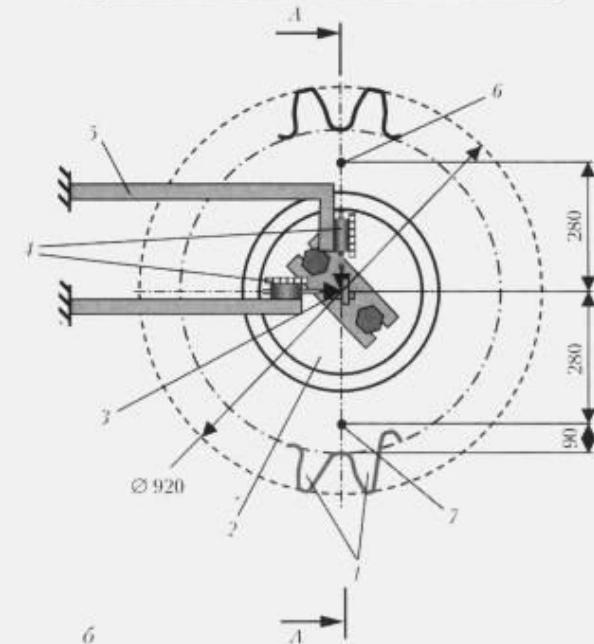
Рис. 2. Устройство (а) и схема измерения отклонений верхнего торца вала от вертикальной оси при проведении наплавки зубьев и места установки термопар (б): 1 — дефектные зубья; 2 — торцевая поверхность вала; 3 — опорные планки; 4 — индикаторы часового типа; 5 — кронштейн крепления индикаторов; 6, 7 — место установки соответственно термопары № 2 и 1

На одном из участков электрошлаковой сварки ПО «Волгоцеммаш» дефектную вал-шестерню установили на инвентарные тумбы в строго вертикальном положении. Для контроля деформации изгиба вала изготовили специальное устройство, на котором установили два стрелочных индикатора часового типа с точностью измерения 0,01 мм. Было предусмотрено осуществлять замеры отклонения оси вала вал-шестерни в горизонтальной плоскости на уровне верхнего торца вала (рис. 2). Один индикатор фиксировал отклонения в плоскости, проходящей посередине впадины, расположенной между дефектными зубьями, другой — отклонения в перпендикулярной плоскости. Для контроля степени общего нагрева тела шестерни, а также наблюдения перепада температур в диаметрально расположенных участках на торцевой поверхности в области диаметра впадин зачеканивали хромель-алюмелевые термопары (рис. 2). Запись температур осуществляли самописцем КСП-4.

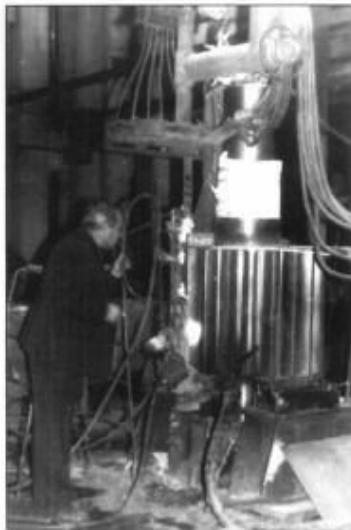
Рис. 3. Фрагмент восстановления зубьев подвешенной вал-шестерни ($m = 40$, $z = 21$) с применением ЭШН

глубины шлаковой ванны, начало электрошлакового процесса осуществляли методом «жидкого» старта. Для этого в заходных карманах устанавливали сифонную воронку, через которую заливали строго дозированные порции жидкого флюса. Флюс расплавляли в графитовом тигле с помощью графитового электрода. Наплавку выполняли плавящимся мундштуком с помощью аппарата А-645 и трансформатора ТШС-3000-3 (рис. 3). Пластины плавящегося мундштутка изготавливали из стали 34ХН1МА, применяли сварочную проволоку Св-10Г2, флюс АН8М. Режимы ЭШН рассчитывали с учетом рекомендаций, приведенных в работе [1]. Предварительный подогрев вал-шестерни проводили с помощью мощной газопламенной горелки заводской кон-

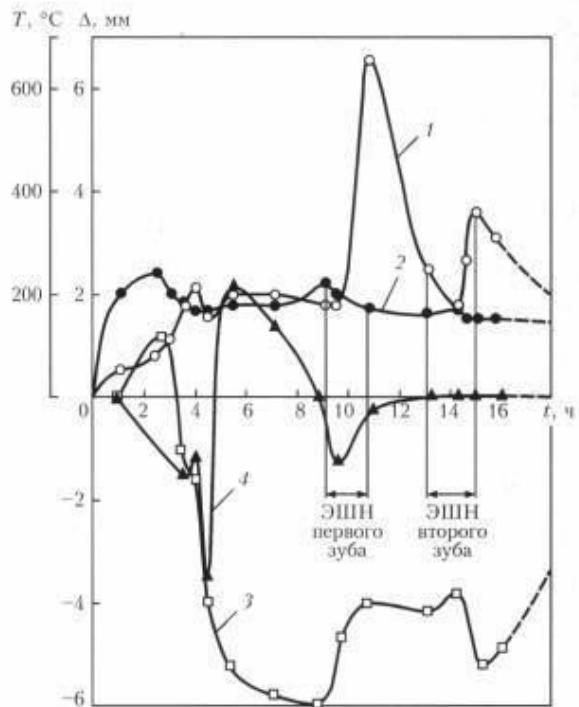
Перед наплавкой зубьев произвели общий предварительный подогрев вал-шестерни. Температуру нагрева и значения деформаций контролировали с помощью термопар и индикаторов часового типа (см. рис. 2). Для компенсации влияния продольной усадки на геометрические размеры изделия перед началом наплавки газопламенную горелку установили со стороны дефектных зубьев и производили локальный нагрев наплавляемых поверхностей до расчетной температуры, при этом верхний торец вала отклонился в сторону, противоположную зоне наплавки на 6 мм. Характер термических циклов нагрева металла в местах установки термопар в сочетании с деформациями вертикальной оси вала-шестерни, вызванными предварительным нагревом и непосредственно от ЭШН, приведен на рис. 4.

Рис. 4. Термические циклы нагрева вал-шестерни в местах установки термопар и отклонения консольной части вала от вертикальной оси при проведении предварительного нагрева вал-шестерни и восстановления дефектных зубьев (см. рис. 2): 1, 2 — соответственно нагрев металла в месте установки термопары № 1 и 2; 3 — отклонение в плоскости $A-A$, проходящей между восстанавливаемыми зубьями; 4 — отклонение в перпендикулярной плоскости $A-A$

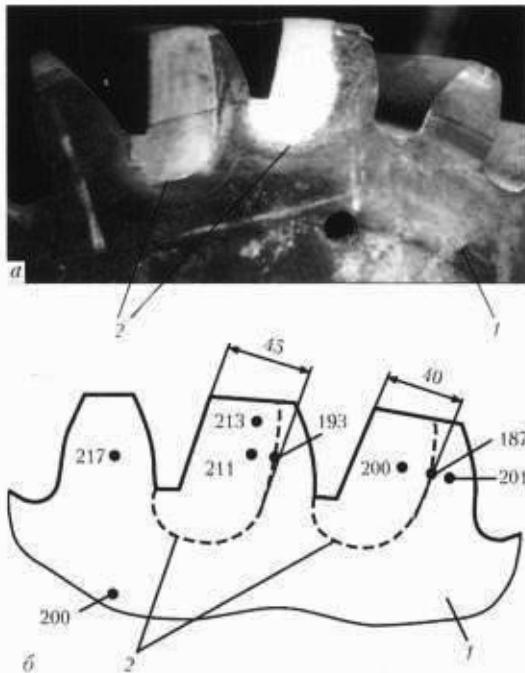
После полного остывания вала-шестерни на токарном станке ДИП-500 произвели механическую обработку прибыльных торцевых поверхностей зубьев до размеров, указанных в чертеже. На рис. 5 показан внешний вид торцевых поверхностей наплавленных зубьев, форма провала и результаты замеров твердости, выполненных с помощью переносного прибора Польди. Результаты ультразвукового контроля наплавленных зубьев показали отсутствие дефектов в наплавленном металле зубьев и в металле ЗТВ вал-шестерни. Твердость наплавленного металла отличалась от твердости незакаленных участков не более чем на 8 %, что подтвердило правильность выбора сварочных материалов.

Рис. 5. Внешний вид торцевых частей зубьев после ЭШН и механической обработки прибыльных участков (а) и схема формы и глубины провара зубьев (б): 1 — торец вал-шестерни; 2 — форма провара; точками указаны места и значения твердости по HB

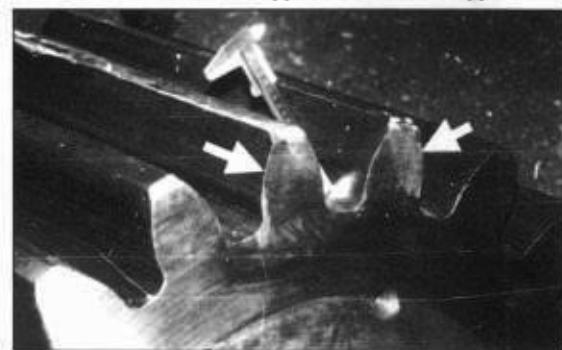
Рис. 6. Внешний вид наплавленных зубьев с применением ЭШН после их механической обработки на зубоффрезерном станке

После проведения закалки рабочих поверхностей зубьев ТВЧ вал-шестерни была признана годной к эксплуатации (рис. 6) и отправлена на Николаевский комбинат строительных изделий, где успешно отработала положенный ресурс.

Восстановление эвольвентных профилей зубьев осуществили стандартной модульной фрезой на зубофрезерном станке. Затем вал-шестерни вновь установили на токарный станок. Контрольные замеры диаметров выступов и шеек валов под подшипники, а также радиальных биений участков вала произвели с помощью индикатора
